宮城学院の建物を中心とした被災状況と対応の現状と課題

Situation of the Disaster Centering around the Buildings of Miyagi Gakuin Women's University and the Present Conditions and Problems to deal with the Disaster

坂本 博
Hiroshi SAKAMOTO

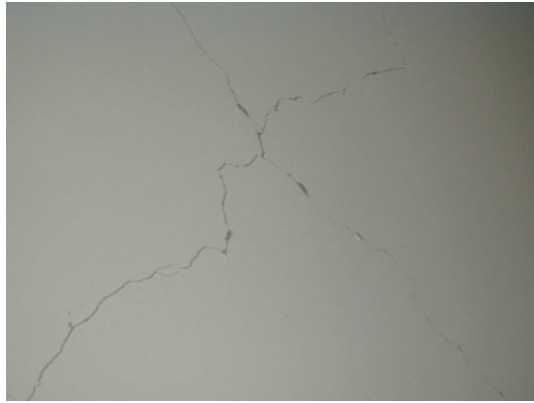
講義館の壁、右から左から押されバツェン状のひび割れとなる。教室の壁に顕著なひび割れ。柱・梁には大きな損傷はなかったが、壁にひび割れ無数。床Pタイルのひび割れ。家政館のトイレ部分壁、激しくコンクリートが壊れている。昔は家政館のトイレ棟はエキスパンションで切り離していたが、耐震診断を行った時に繋いだ方が良く、このラインが接続部、そのつなぎ目がひび割れた（写真1～3）。

写真1 施設の被害：耐震壁のひび割れ

ひび割れにエポキシ樹脂注入し補修工事。神戸の地震でも採用されて実績がある。小さいひび割れには無収縮剤の塗り込み。

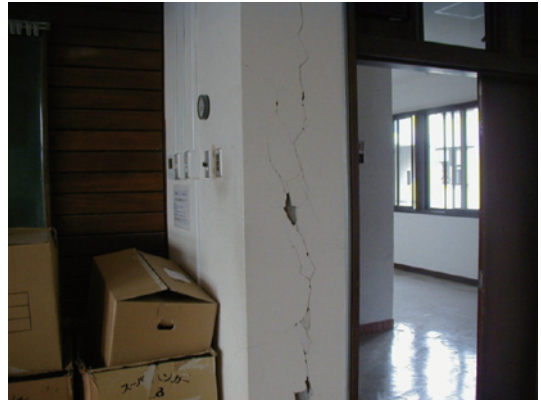
写真2 施設の被害：壁のひび割れ

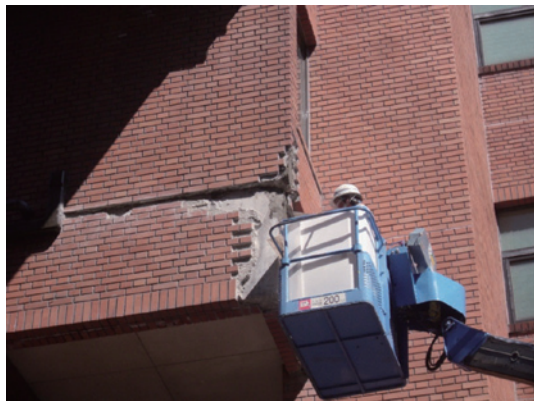
写真3 施設の被害：外壁の破損

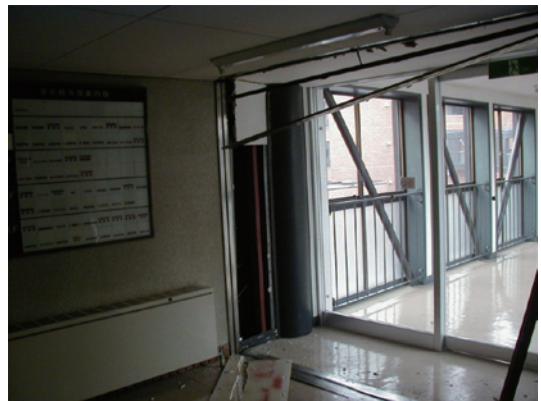
今回特に著しい被害が大きかったのはエキスパンションジョイント（EXP.J）と呼ばれる部分。ハンセンホールと教室の境、建物の形が違うために動きが違う。激しい壊れ方をした。家政館と渡り廊下、動きについていけず、はってあった壁・天井が破損して落ちている。建物と渡廊下で動きが違うので変形を許すために、EXP.Jは構造的

にはつながっていない雨風をしのぐための金具 (写真4)。

写真4 施設の被害：E X P. J の破損

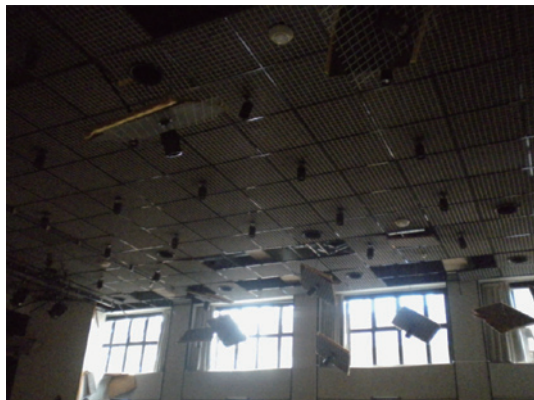
建物毎の破損状況ですが、礼拝堂の天井部分、天井材の落下。小ホール、照明器具・音響設備がメッシュ状のもので支えられていたが、地震の揺れで脱落していた。照明器具で電気の線が繋がっていたのでぶら下がっていた (写真5)。

写真5 施設の被害：天井の落下

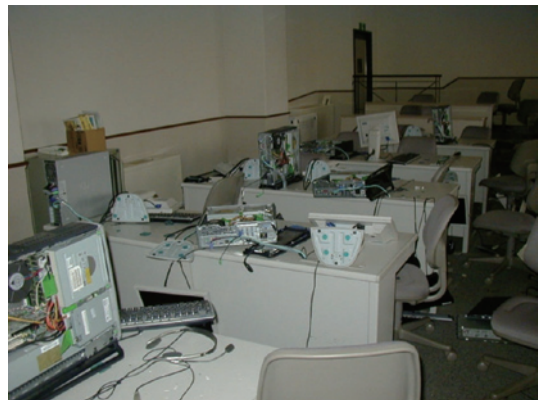
パソコン教室の地震後の状況です。今回新たに分かったことですが、耐震パッドという粘着性のパッドをパソコンに着けて倒れないというものでしたが、今回の地震に対しては無効だということがわかりました。パソコンケースの底蓋は粘着パッドで止まっているが、本体はこてっと倒れてしまう。最近はパソコンケースがビスで留まらず、スライド式でケースが出来ており、粘着パッドで抑えているつもりが、本体は倒れ、底蓋のみ粘着パッドで止められている。本体は繋がっていてもサイドのカバーは脱落。不思議な現象、地震の揺れの激しさを物語っています。

教育備品の被害。実験器具等の倒壊・破損が随所にありました (写真6, 7)。

写真6 教育備品の被害：パソコンの破損

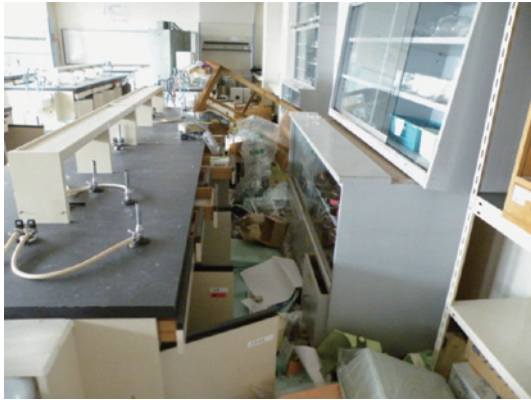
写真7 教育備品の被害：実験器具の破損

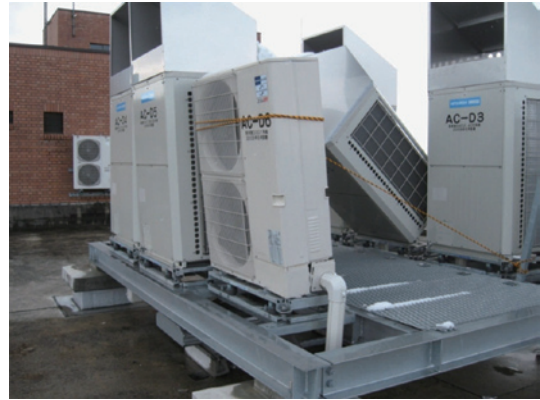
屋上の室外機が地震によって転覆した。もともと屋根に室外機を置くために、室外機の振動を伝えないようゴムで止めて揺れを伝えないようにしていた。逆にそこが弱点になってしまった。昨日で修理は済んでいます。人文館西側の部屋については、室外機自体がメーカーから出荷出来ないという事なので、6部屋、もうしばらくお待ちいただきたい (写真8)。

写真8 設備機器の被害：空調機器の転倒

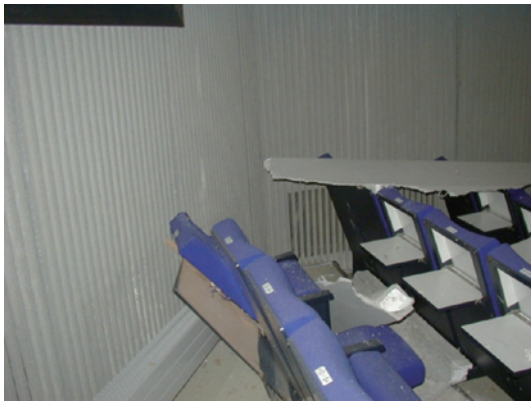
ハンセンホールの内壁が落下し座席に落ちた。当日ホールを使用していなかったため怪我人等はいなかった (写真9)。

写真9 施設の被害：ハンセンホールの内壁落下

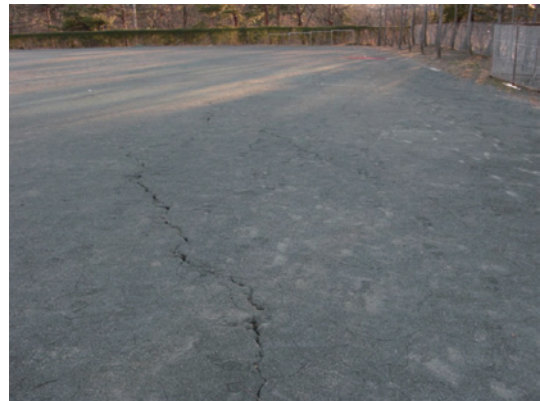
地割れ、音楽館の一番山側、亀裂が入っている。人文館と同窓会館の排水関係約3m位陥没していて、地震なのかそれ以前からの影響なのか、陥没と大きな地割れ。EXP.Jまで巻き込んだ地割れが起きている。北門付近運動場、不気味な地割れ (写真10, 11)。

写真10 地割れ

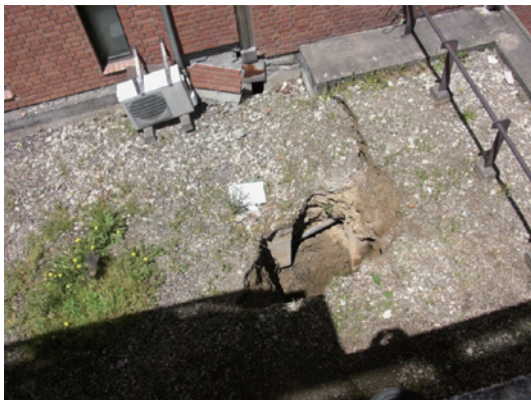
写真11 地盤の陥没
