# 特別豪雪地帯における木造在来軸組工法小屋組の耐雪性に関する調査研究 ～新潟県十日町市池谷のケーススタディ～

## A Survey Study on Snow resisting Roof Truss for Japanese Conventional timber Framework method in Heavy Snowfall Areas:

A Case Study for Iketani, Tokamachi-shi, Niigata

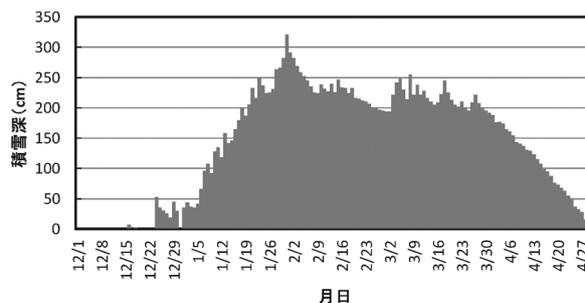
図1 一冬期の積雪深

図1に一冬期における積雪深の状態図を示す。積雪開始日は12月16日で、積雪終了日は4月30日であった。また最大積雪深は1月31日の321 cmであった。なお、一冬期における平均積雪深は約143.4 cmであった。また、1月15日で積雪深243 cm、積雪水量697 mmであった。1月15日の状況写真を写真1に示す。

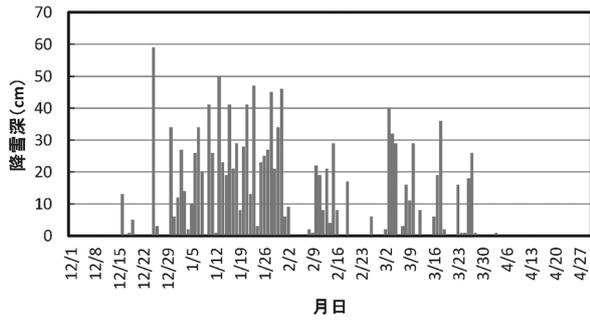
図2 一冬期の降雪深

図2に一冬期の降雪深の状態を示す。降雪開始日は12月16日で、積雪が0 cmとなった降雪終了日は4月4日であった。また、最大降雪深は12月25日（24日9時から25日9時まで）の59 cmであった。なお、一冬期における平均降雪深は約8.8 cmであった。

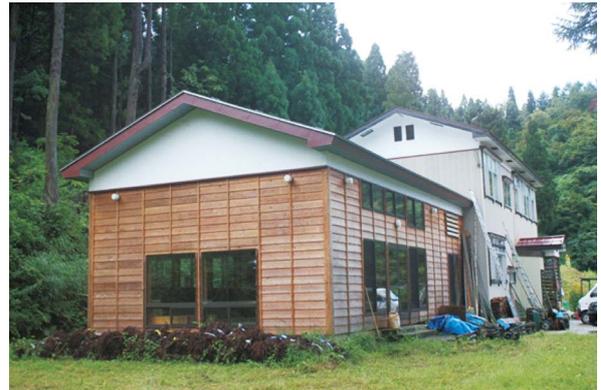
写真3 飛渡第一小学校 池谷分校体育館 (木造1階建)の現状 (集会施設) 写真

実測調査から、現状の建物の状況写真を写真2~3に、小屋組の現状写真を写真4~5に示す。また、この実測の結果から各部材の寸法を表1~2に、作図した矩計図と屋根伏図とを図3~6に示す。校舎・体育館ともに、火打梁は1間毎に入っていた。また体育館小屋組には中央部の火打梁のみクロスして間に入っており、校舎小屋組には1間に4つの火打梁が入っていた。また、校舎の梁間方向の梁はすべて小屋梁となっていた。なお、北側の建屋背面が山となっており、南側からの風が強く当たるため、南側

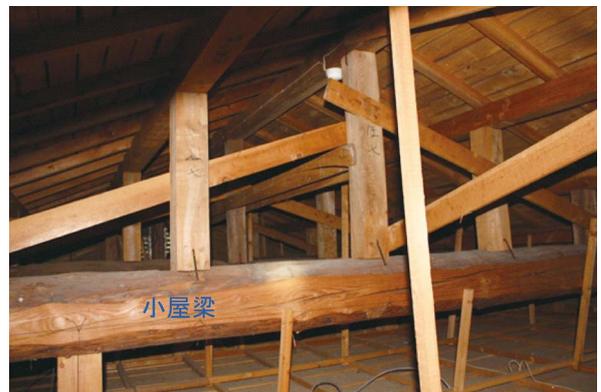
写真4 飛渡第一小学校 池谷分校屋根裏 (小屋組) の現状写真

の屋根に雪が多く積もるので、小屋梁は南側が元口、北側が末口となっていた。なお、体育館はキングポストトラスで、接合部には六角ボルトとかすがいが使用されていた。校舎は、在来軸組工法で、接合部は羽子板ボルト、六角ナット、かすがいが使用されていた。

\*\*)小屋梁とは、ほぼ丸太のままの材木の背を上、腹を下にして、反り返った状態で梁材として利用する梁のことである。一般的な住宅では、通常、製材（丸太を直方体に加工）された梁を利用することが多い（写真4参照）。

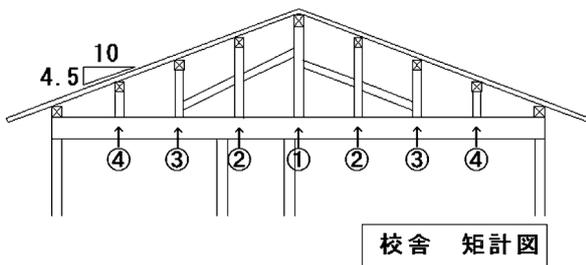
図3 校舎側小屋組矩計図

校舎の梁間方向は6370mmで桁行方向は17450mmで小屋組の高さは1420mmで1間は1820mmであった。また、体育館の梁間方向は6950mmで桁行方向は9680

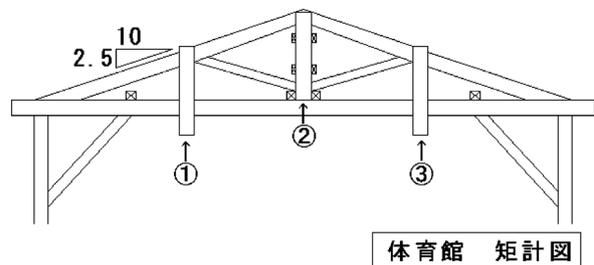
図5 体育館矩計図

mmで小屋組の高さは1194mmで1間は1800mmであった。

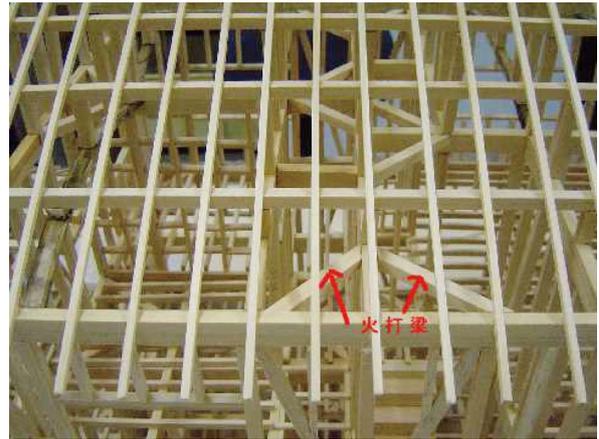
写真6 火打梁

- 火打梁<sup>\*)</sup>が多いことが判明した。校舎・体育館ともに1間ごとに火打梁が入っており、どちらもその中に複数の火打梁が入っていた。
- 小屋梁<sup>\*\*)</sup>が多く入っていることが判明した。校舎小屋

\*)火打梁とは、建築の四角い平面が、地震などの揺れによってひし形に変形しないように、四角の四隅に入れるつなぎ材を示す（写真6参照）。
